Eventer. n° 66 de la série :

Comment faire le break...

(Note de www.xj-story.com) : Dans la rubrique du site "Versions d'exception - Les breaks", on mentionne la réalisation en Angleterre, par Lynx, de quelques exemplaires de leurs breaks, sur la base de coupés XJR-S 6.0 nés peu après le début des années 90. Voici les étapes de la réalisation d'un de ces Eventer sur la base d'un XJR-S de 1993. Pour la beauté du coup (!), on notera aussi l'immatriculation très personnalisée : K 60 XJS.

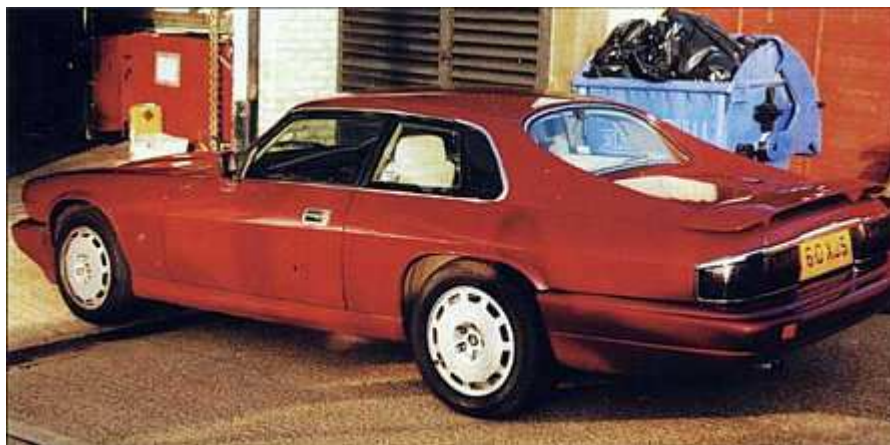
Le coupé XJR-S à son arrivée chez Lynx, avant le début des travaux

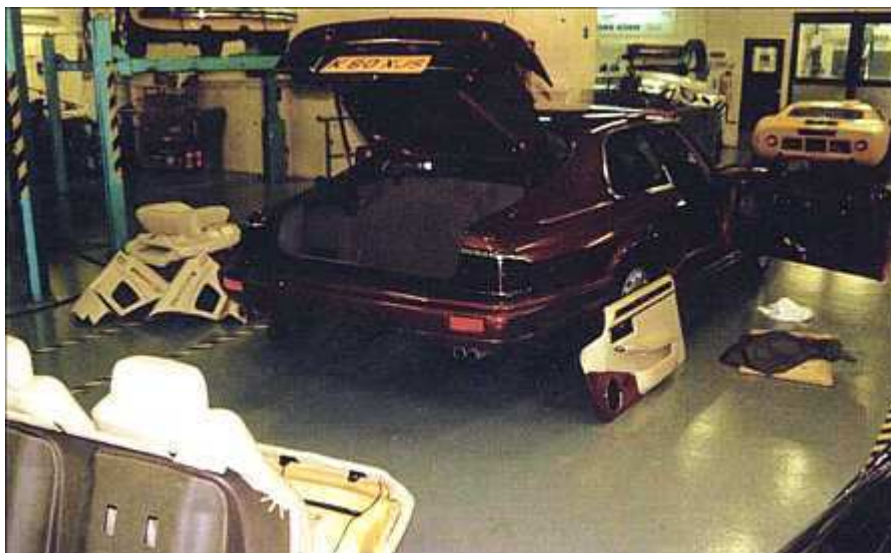
Dégarnissage intégral de l'intérieur du coupé

Mise en place d'une protection complète sur toutes les parties de la voiture auxquelles on ne va pas toucher

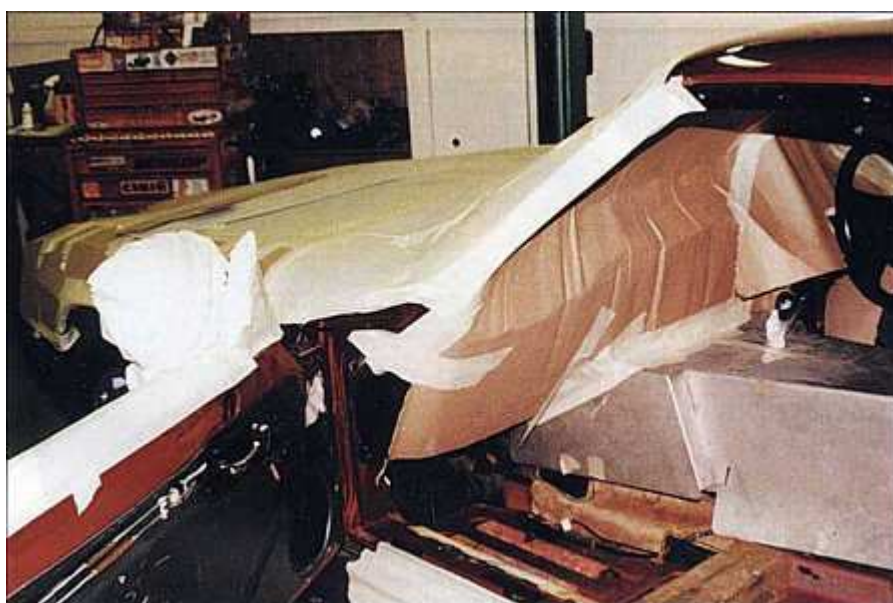
Arrière de la structure du coupé, après découpe du toit et des dérives encadrant la lunette arrière

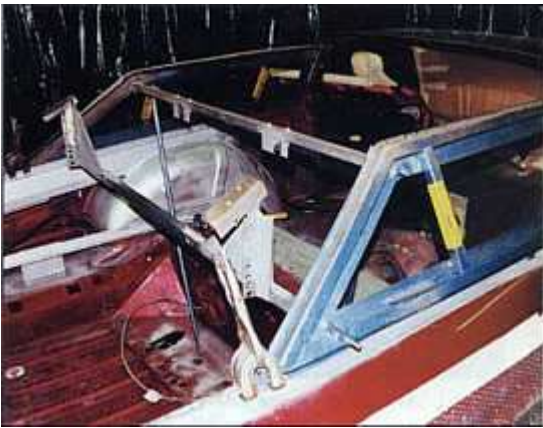
Une fois découpée la partie supérieure du coupé, des renforts sont provisoirement mis en place pour éviter toute déformation de la coque

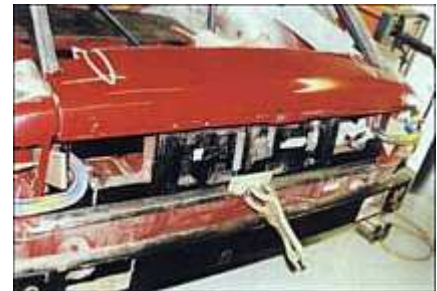
La réalisation du hayon est complexe puisqu'elle utilise la partie arrière du panneau de coffre d'origine (dont la courbure doit être ajustée à l'inclinaison particulière du hayon), et d'autres parties spécifiquement construites

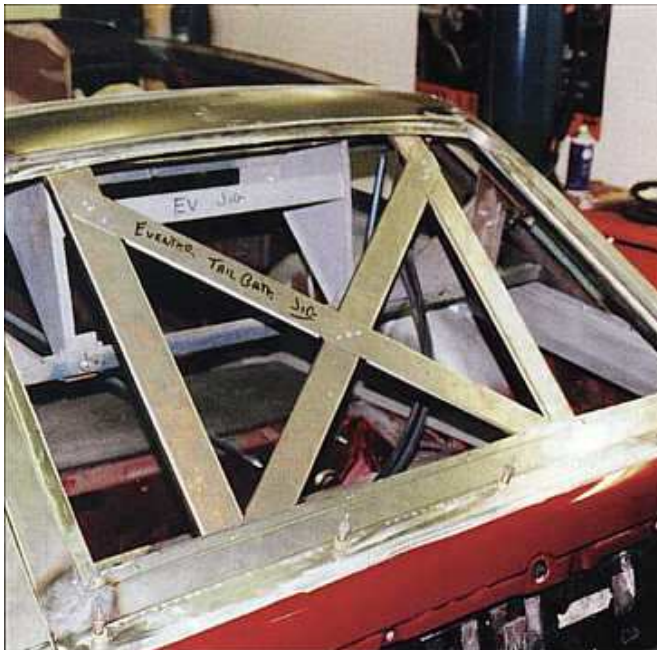
Le hayon est constitué d'éléments préalablement fabriqués et soudés entre eux. Il faut pas loin d'une vingtaine d'essais de présentation du hayon, pour arriver à un ajustage parfait

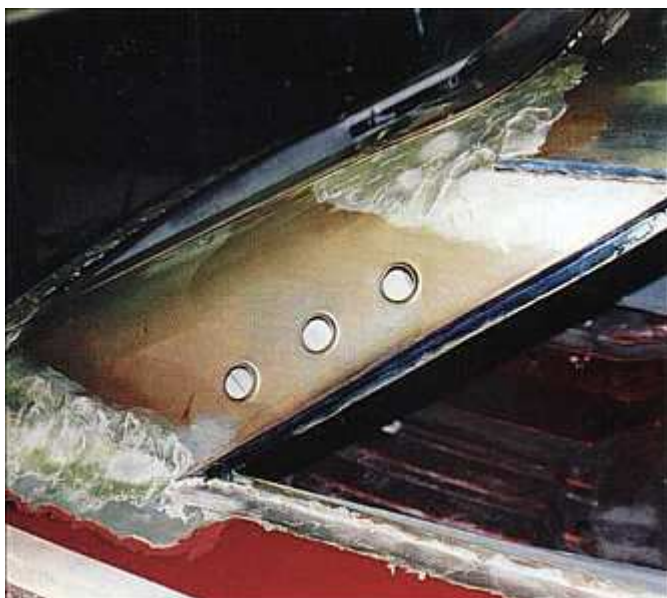
Un autre élément spécifique : le panneau de custode placé entre le hayon et la large baie vitrée latérale

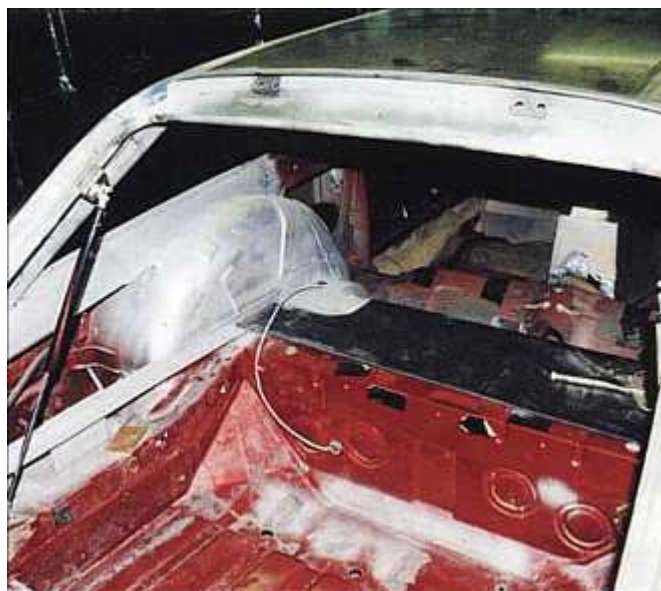
Les passages de roues sont spécifiques, tout comme les caissons latéraux qui les prolongent. On voit ici le positionnement des vérins de maintien du hayon

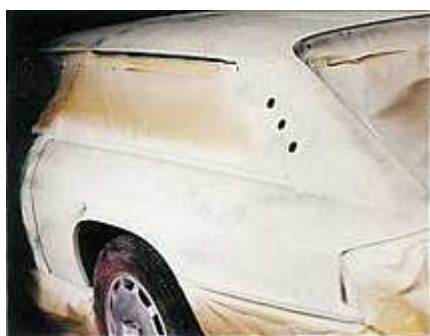
Après l'assemblage des nouveaux éléments de la carrosserie, un gros travail de préparation est nécessaire avant le passage en peinture

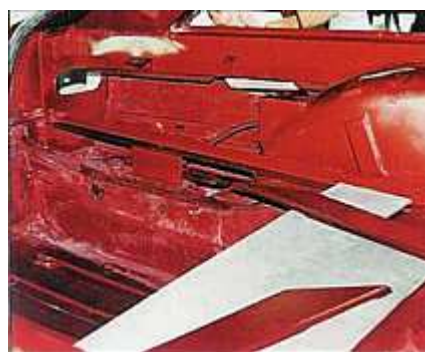
L'intérieur de l'arrière de l'habitacle largement modifié est lui aussi repeint

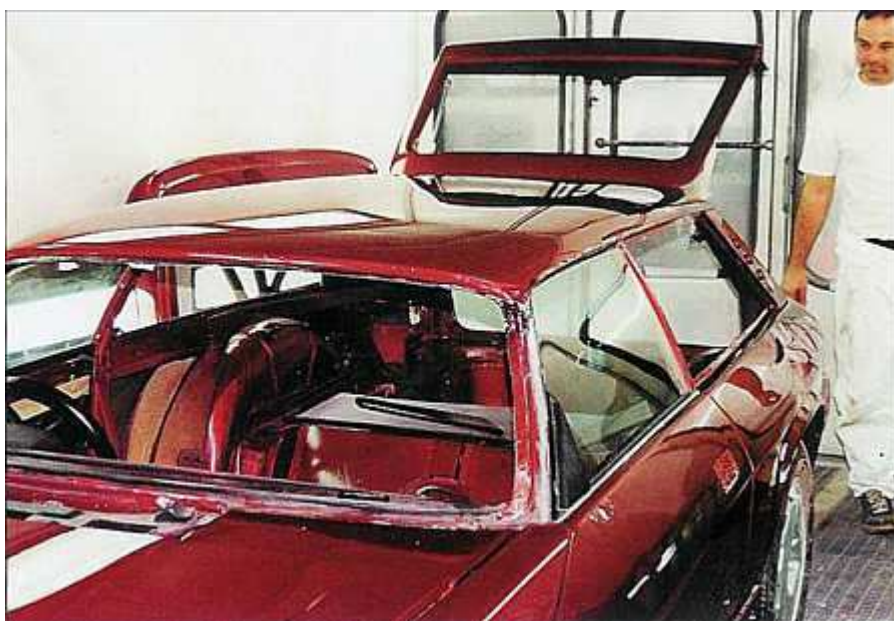
A l'intérieur de la cabine de peinture, après enlèvement des masques et caches de préparation. Le hayon, lui, a été peint séparément, avant son montage sur la voiture

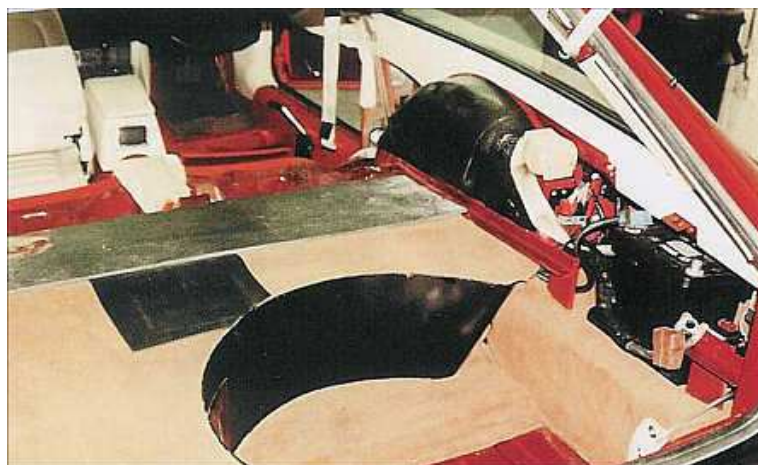
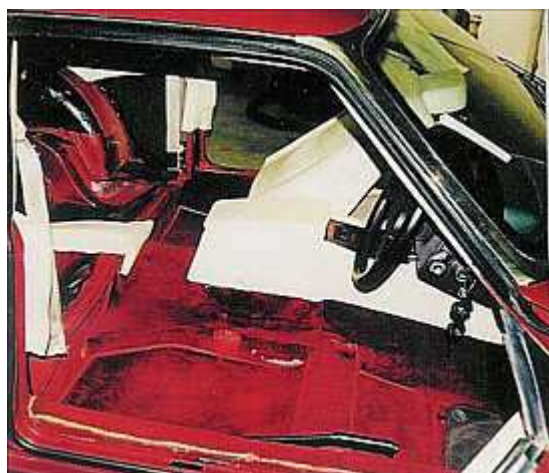
Le garnissage de l'intérieur est primordial, puisque dans un break, tout se voit... On remarque la forme et le positionnement à l'horizontale du nouveau réservoir d'essence, ainsi que l'emplacement dévolu à la roue de secours

Mise en place des moquettes

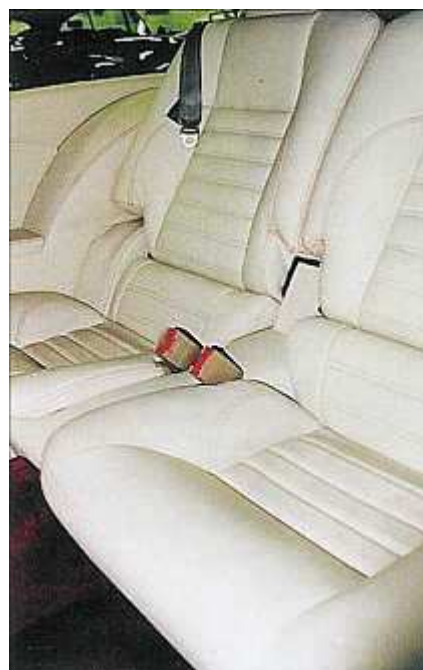
Sièges arrière à dossiers basculants, plus accueillants encore que ceux d'origine et avec, autour, un volume disponible pour les passagers un peu accru

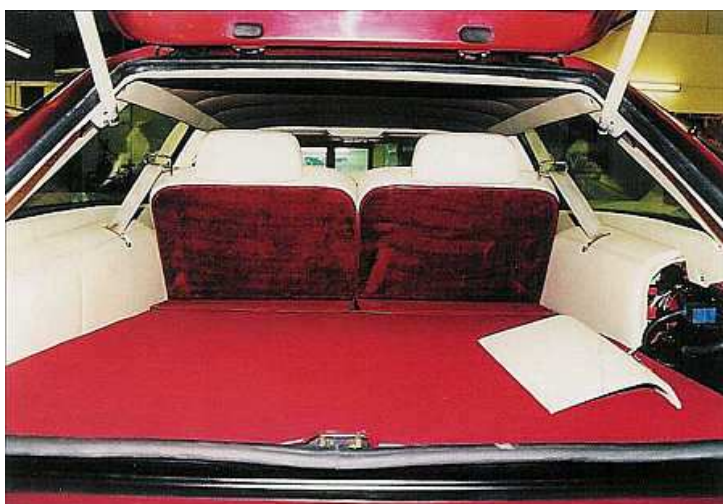
Vue d'ensemble du travail terminé, avec un soin évident pour le traitement des détails

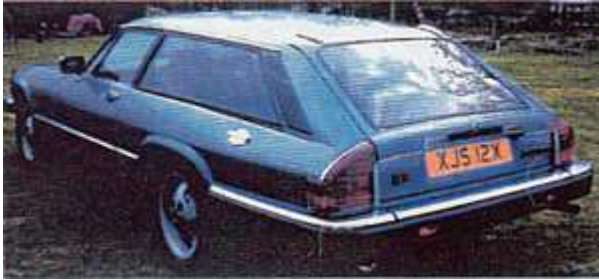
Break Lynx : le 1^{er} exemplaire construit

Voici le n° 1 de la série des Eventer fabriqués, sans doute en 1983, ce qui est plausible avec la présence de jantes de la version HE V12. Belle livrée d'un bleu métallisé, et plaque d'immatriculation qui n'est pas une pub., mais un vrai n° personnalisé. Break relevé dans les petites annonces en Angleterre, en 1999, et dont le propriétaire souhaitait qu'on lui fit une offre supérieure à 20.000 Livres.
